江西都昌金鼎钨钼矿业有限公司
阳储山钨钼矿虎山尾矿库
安全现状评价报告

江西省赣华安全科技有限公司

二〇二三年五月

安全现状评价报告

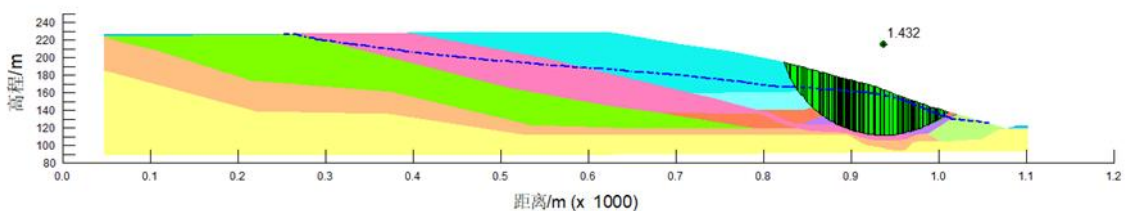
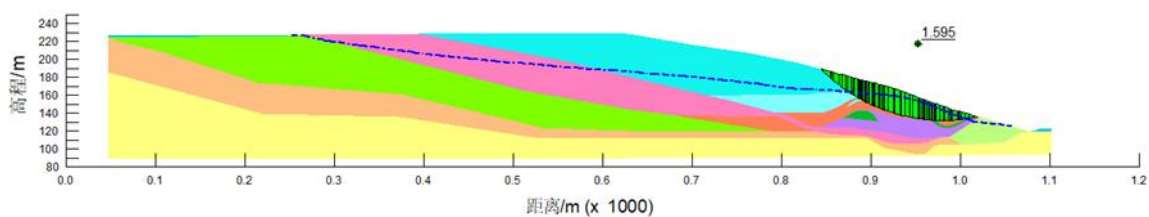
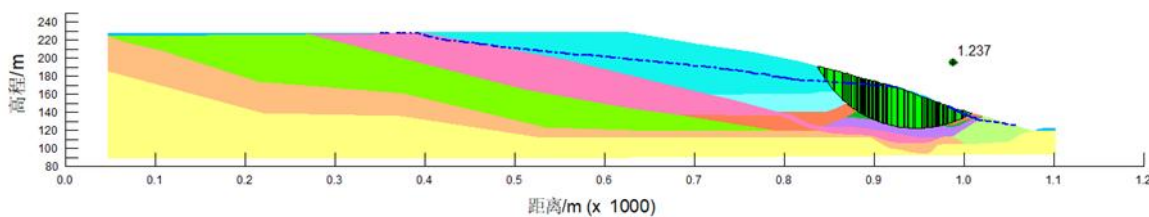
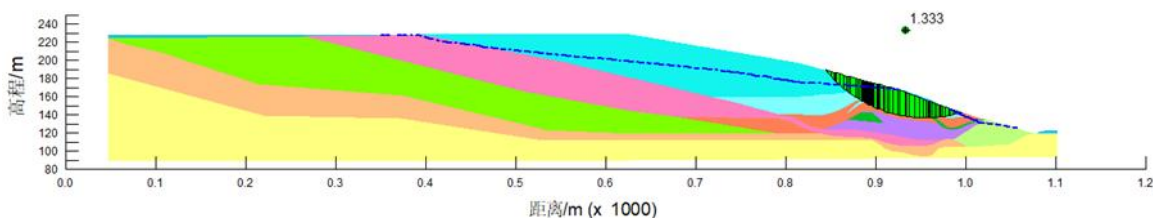
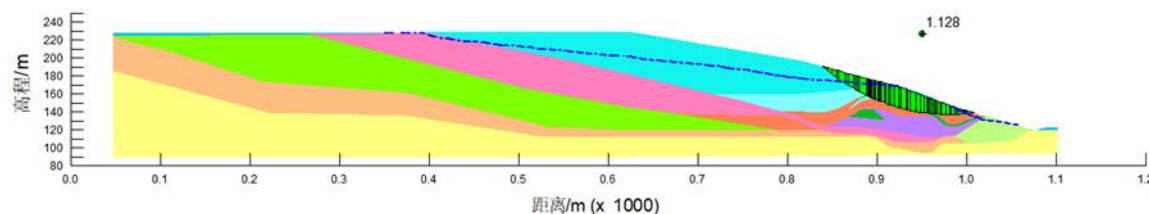
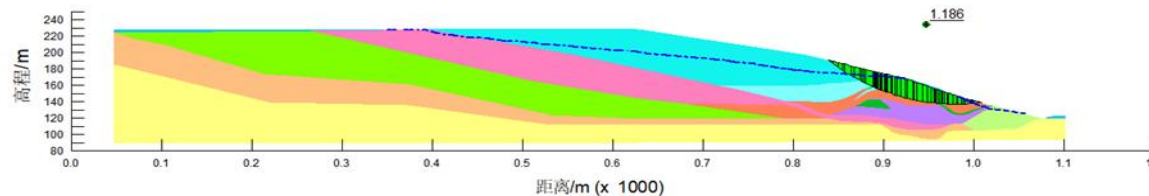
表 5-6 尾矿坝稳定计算成果表

工作状况		正常运行	洪水运行	特殊运行
瑞典圆弧法	计算值	1.432	1.237	1.128
	规范值	1.25	1.15	1.05
简化毕肖普法	计算值	1.595	1.333	1.186
	规范值	1.35	1.25	1.15

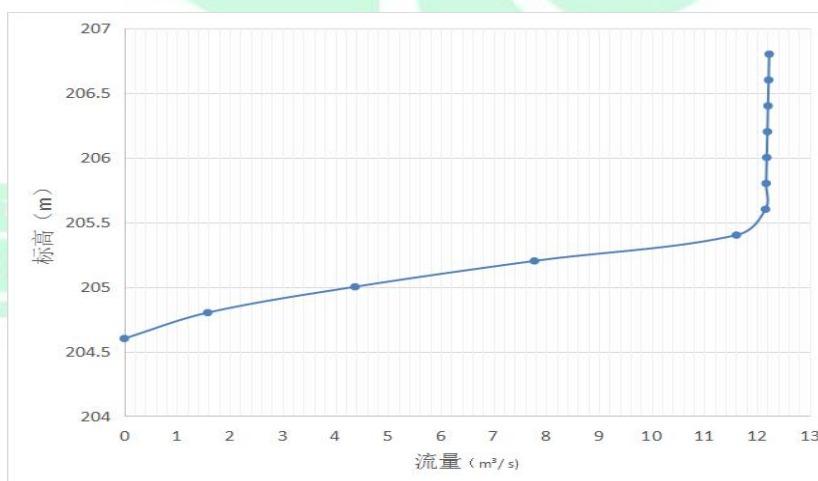
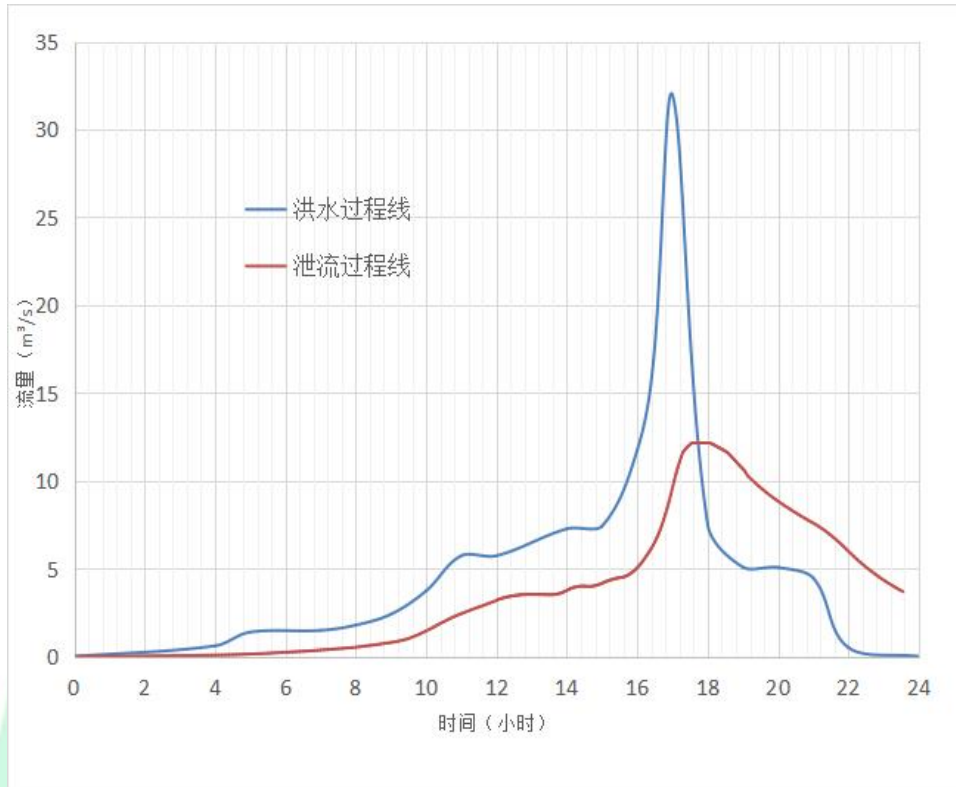
表 5-16 现状（滩顶标高 207m）排洪系统调洪演算计算结果表

滩顶标高 (m)	P %	死水位 (m)	洪峰流量 (m ³ /s)	调洪库容 (m ³)	最高洪水位 (m)	安全超高 (m)	最小干滩长度 (m)	最大下泄流量 (m ³ /s)	进流井	备注
207	0.1	204.6	31.946	158100	205.47	1.53	102	12.16	4 号井	压力流

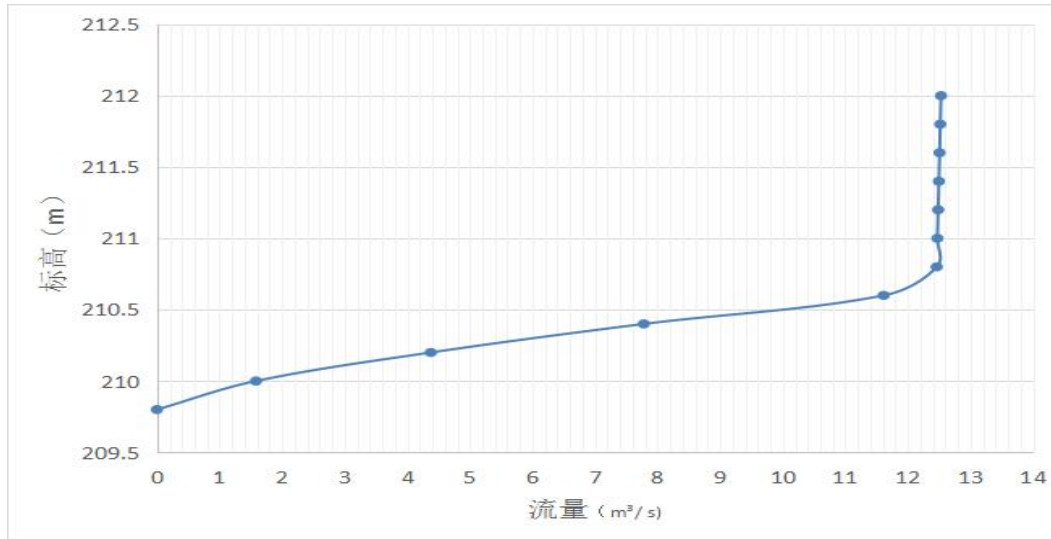
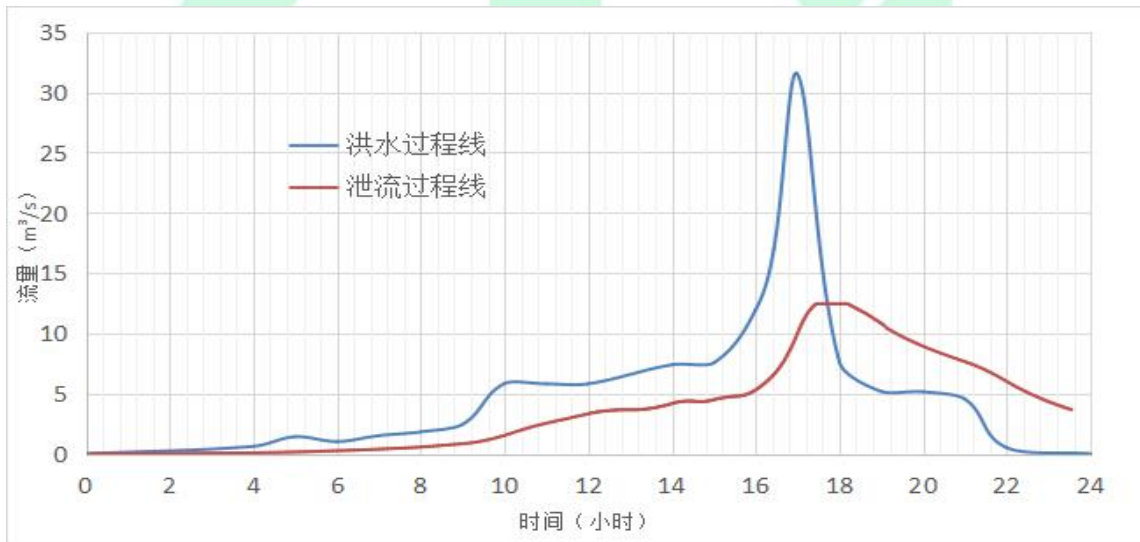
表 5-18 运行 1 年后库内排洪系统调洪演算计算结果表

滩顶标高 (m)	P %	死水位 (m)	洪峰流量 (m ³ /s)	调洪库容 (m ³)	最高洪水位 (m)	安全超高 (m)	最小干滩长度 (m)	最大下泄流量 (m ³ /s)	进流井	流态
212.2	0.1	209.8	31.497	156867	210.68	1.52	101	12.45	4 号井	压力流
